# TECHNICKÝ PRŮKAZ NEMOVITOSTI

## Varianta ZÁKLAD PLUS

Typ	RD
Výstavba	2021
Poslední rekonstrukce	bez rekonstrukce
Adresa	Hlušovice
Císlo průkazu	2022-025538-VP
Datum vydání	18.10.2022

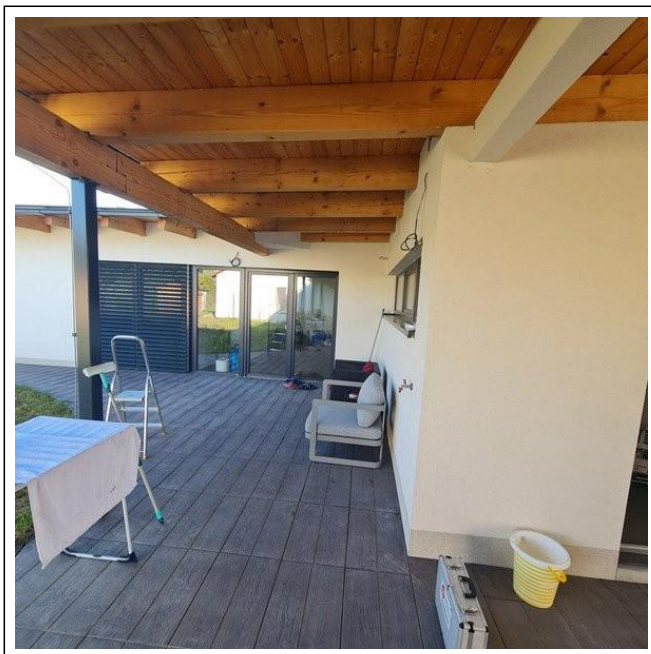
Přesah střechy

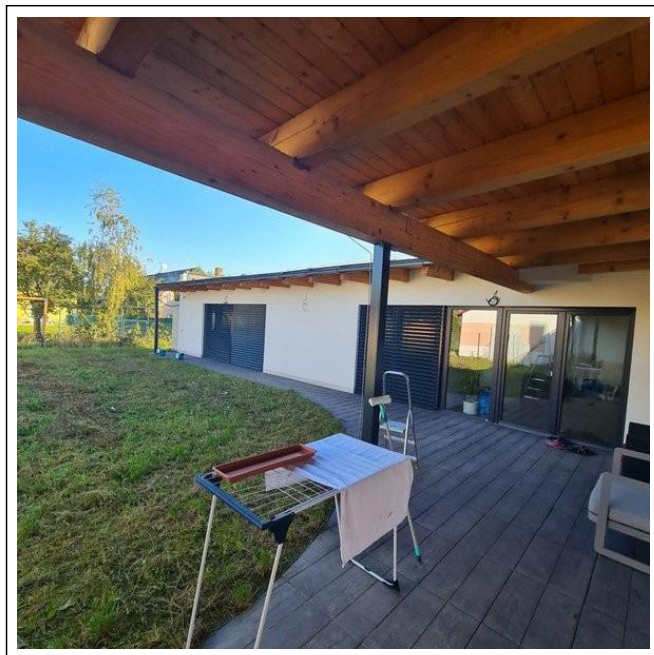
Přesah střechy
