# TECHNICKÝ PRŮKAZ NEMOVITOSTI

## Varianta ZÁKLAD PLUS

Typ	RD
Výstavba	2021
Poslední rekonstrukce	bez rekonstrukce
Adresa	Hlušovice
Císlo průkazu	2022-025538-VP
Datum vydání	18.10.2022

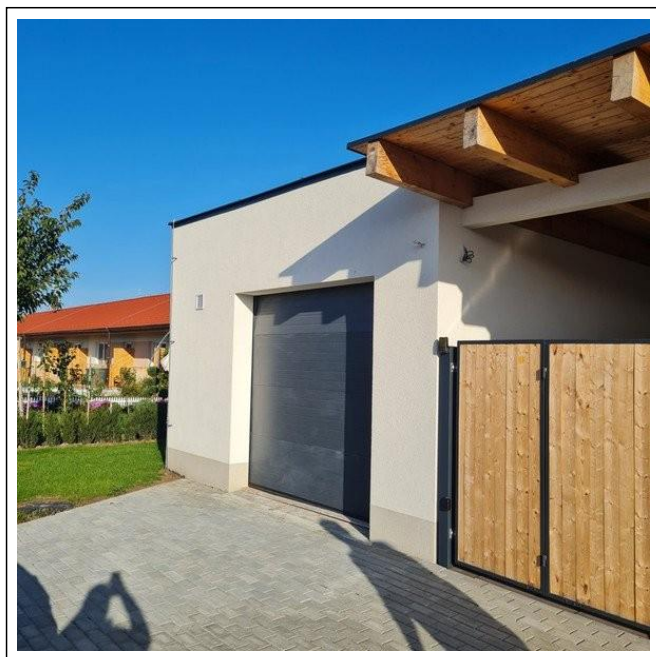
Jižní pohled – na garáž

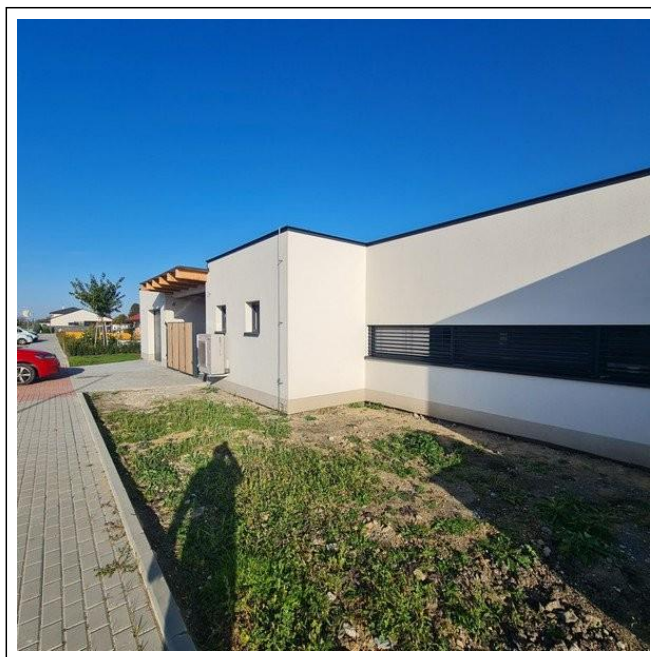
Jižní pohled

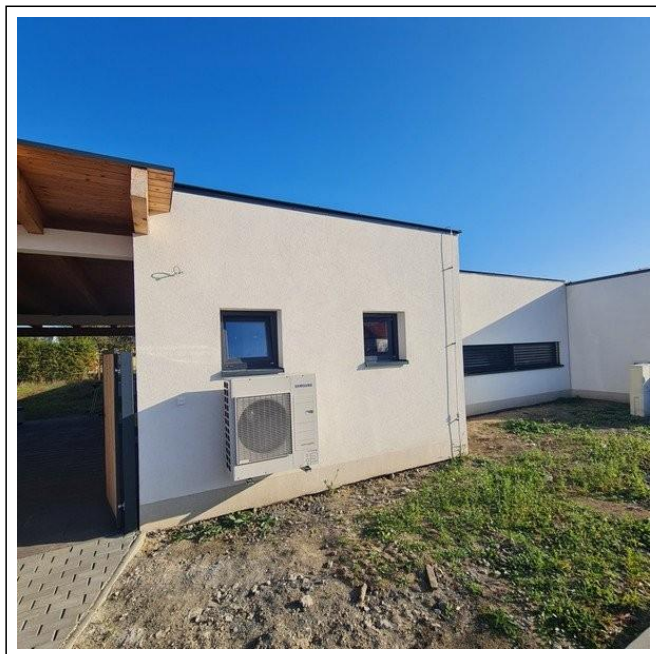
Jižní pohled – tepelné čerpadla

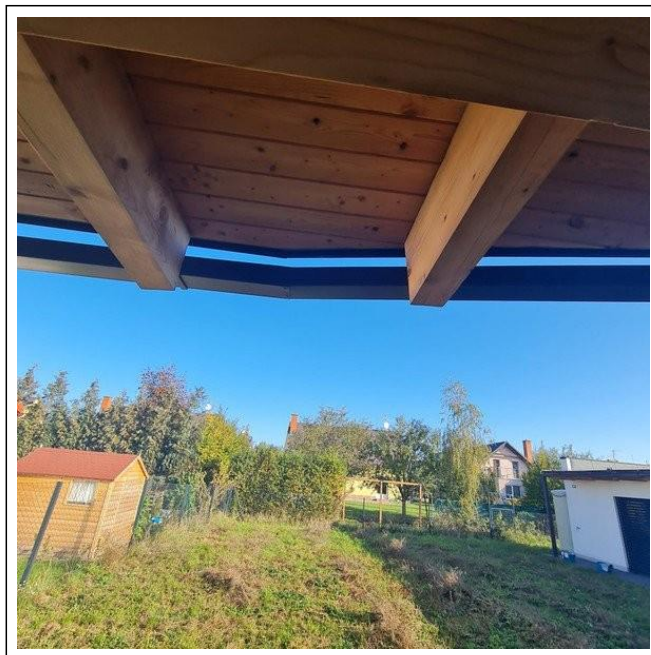
Pohled a zahradu

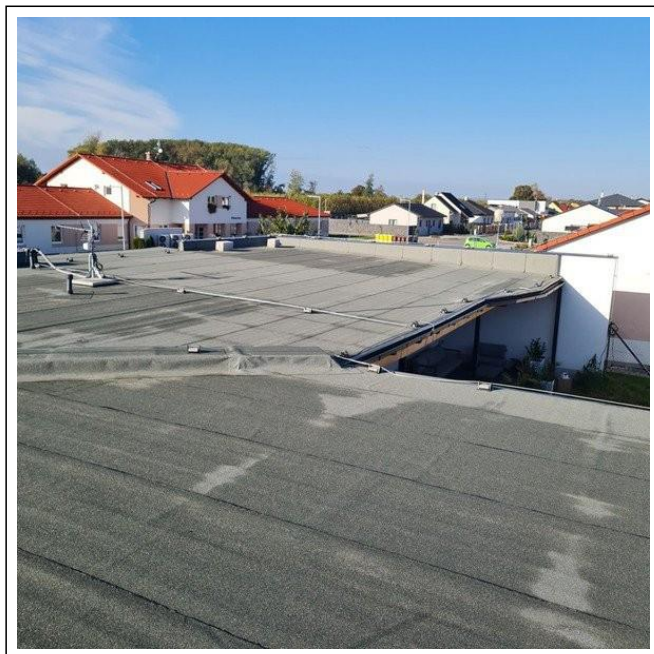
Pohled na střechu
